### Obra: CANAL DA INTEGRAÇÃO ACAUÃ – ARAÇAGI (Achados de Auditoria)

# AUDITORIA DE OBRAS E/OU SERVIÇOS DE ENGENHARIA

(PROCESSO TC Nº 04846/14) RELATOR: Cons. Fernando Catão

**OBRA: CANAL DA INTEGRAÇÃO ACAUÃ – ARAÇAGI**

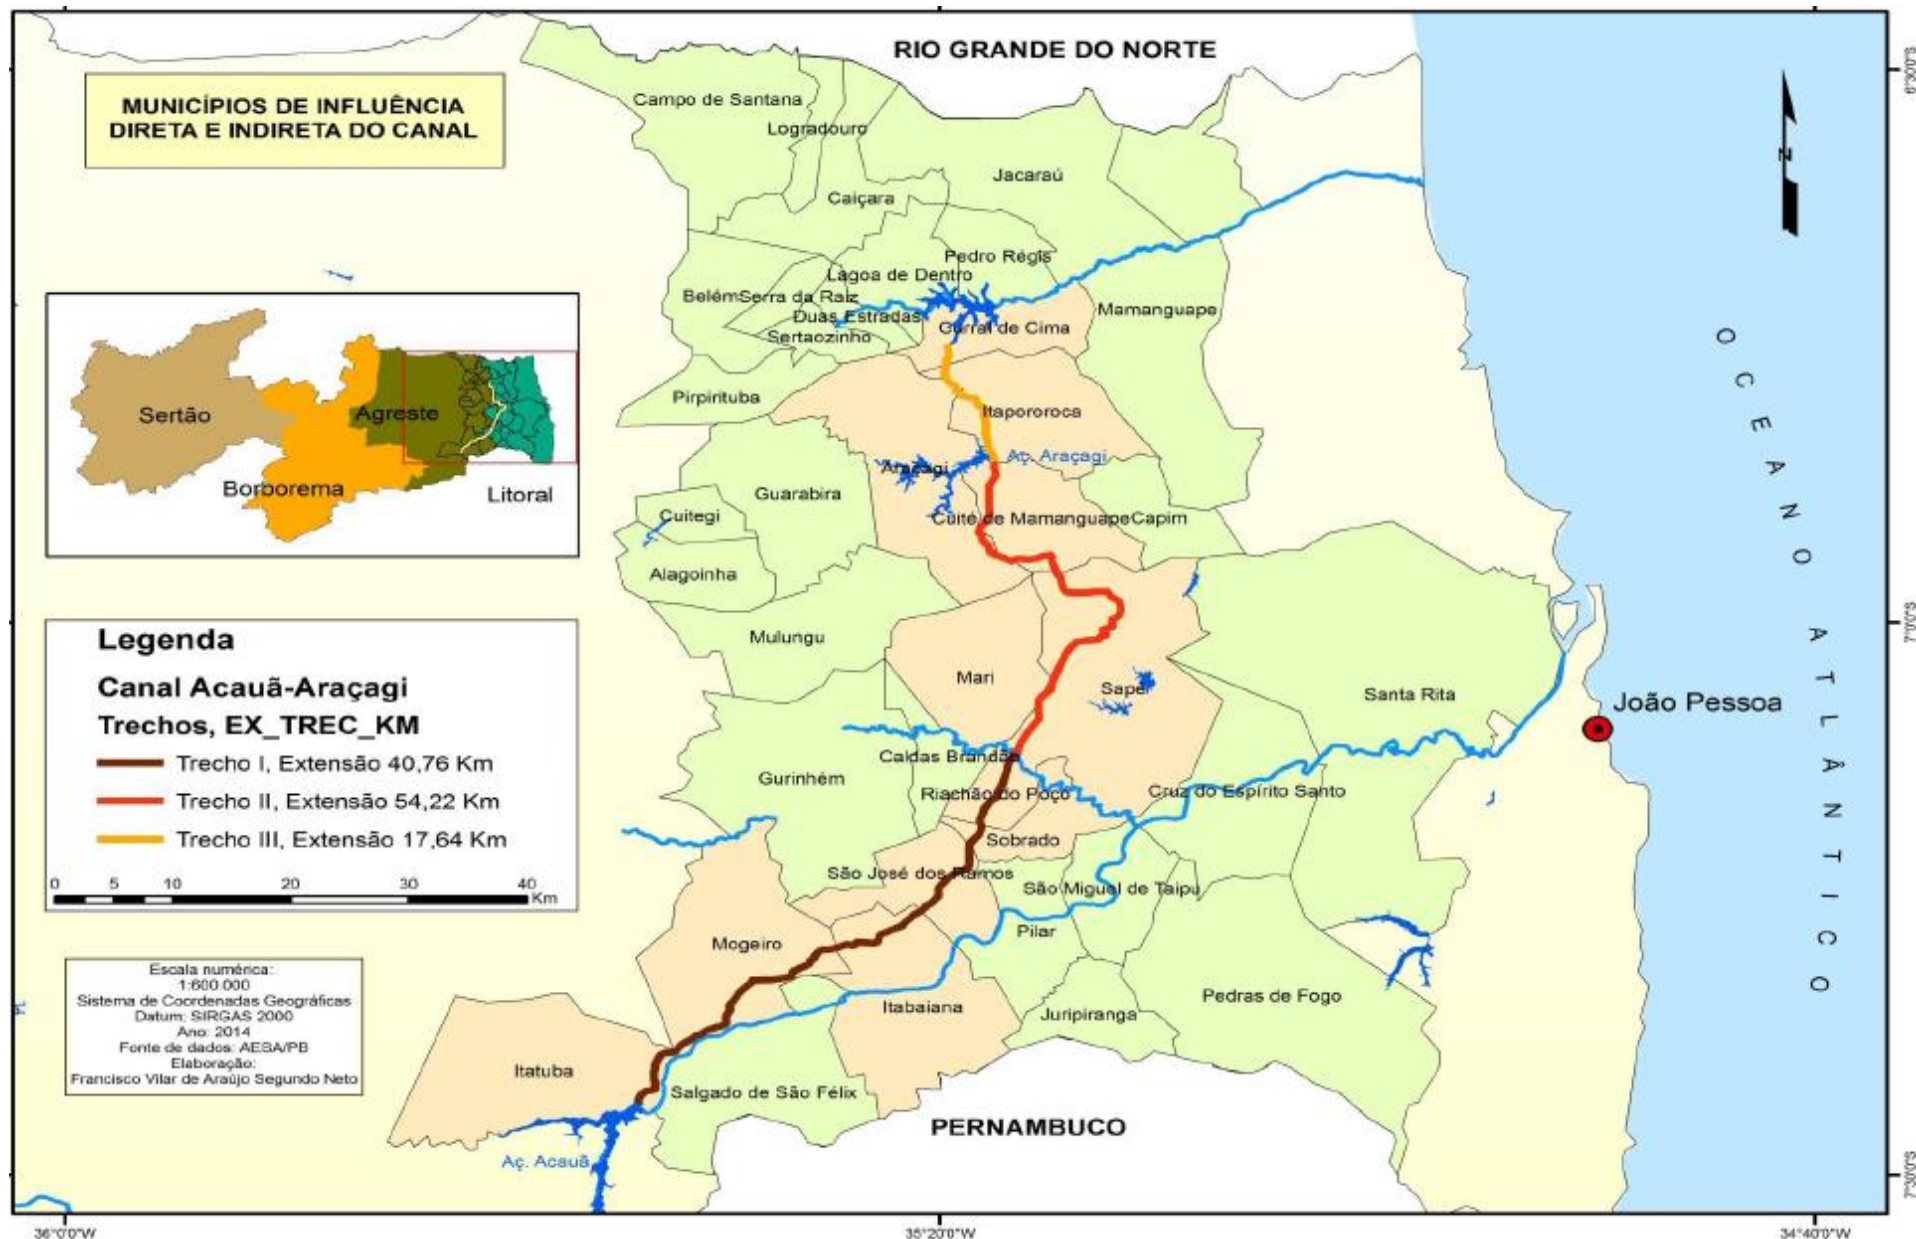
Análise espacial das obras do Projeto de Integração do Rio São Francisco (Eixo Leste) no estado da Paraíba - / Francisco Vilar de Araújo Segundo Neto - João Pessoa, 2014.

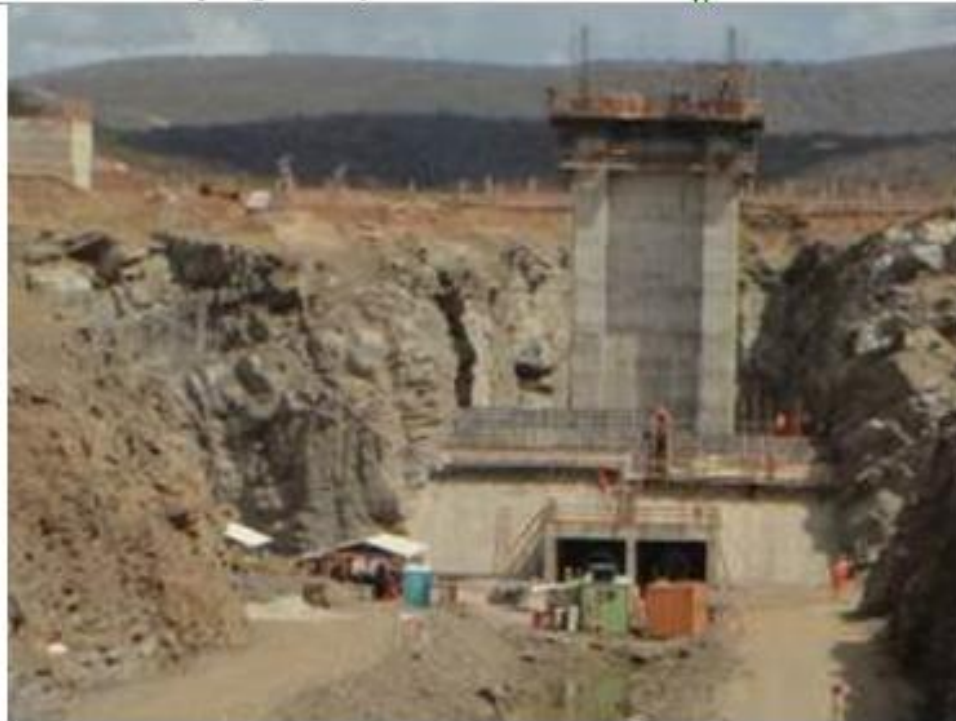
Início do Canal – Execução da Estrutura em Concreto p/ as Comportas Planas Verticais da Tomada D'Água do Canal (Lado Jusante) (2014)

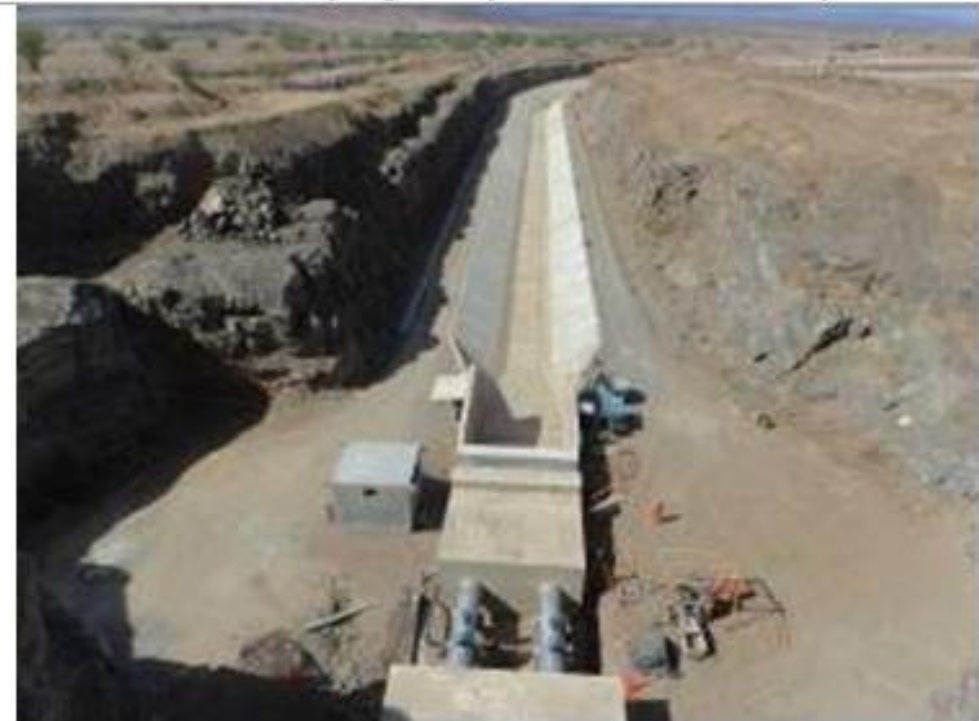
Início do Canal – Saída das Comportas Planas Verticais da Tomada D'Água do Canal (Lado Jusante), Canal em Placas de Concreto (2016)

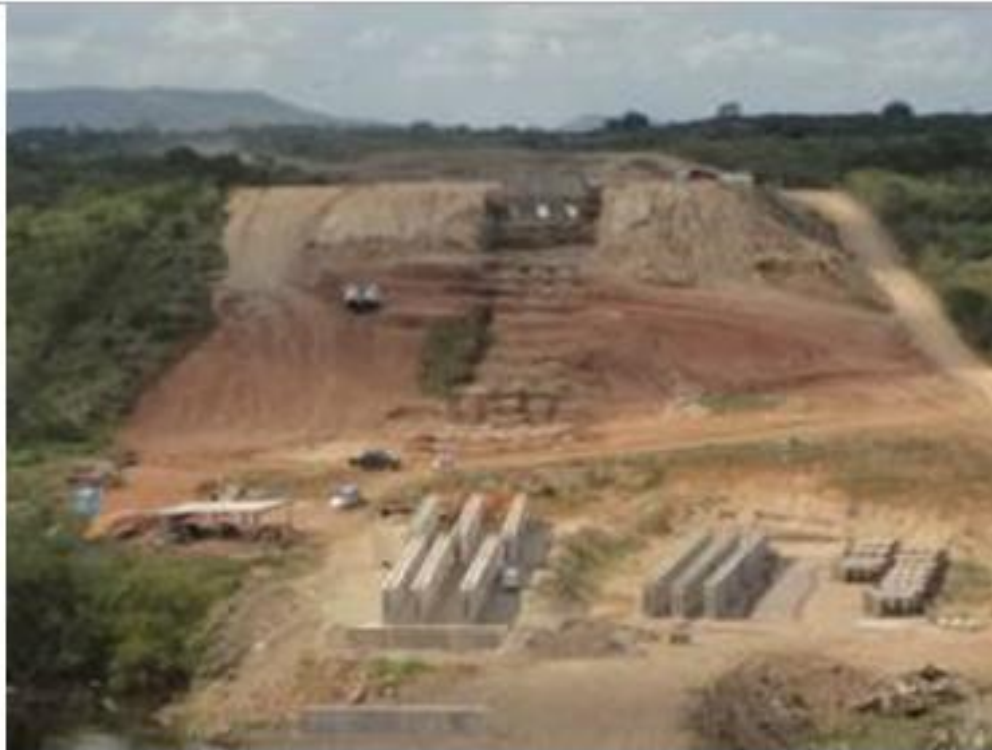
Sifão Ingá – Vista Superior Vista Superior em execução  
(Estacas – E-642 a E-668) (Ex.2014)

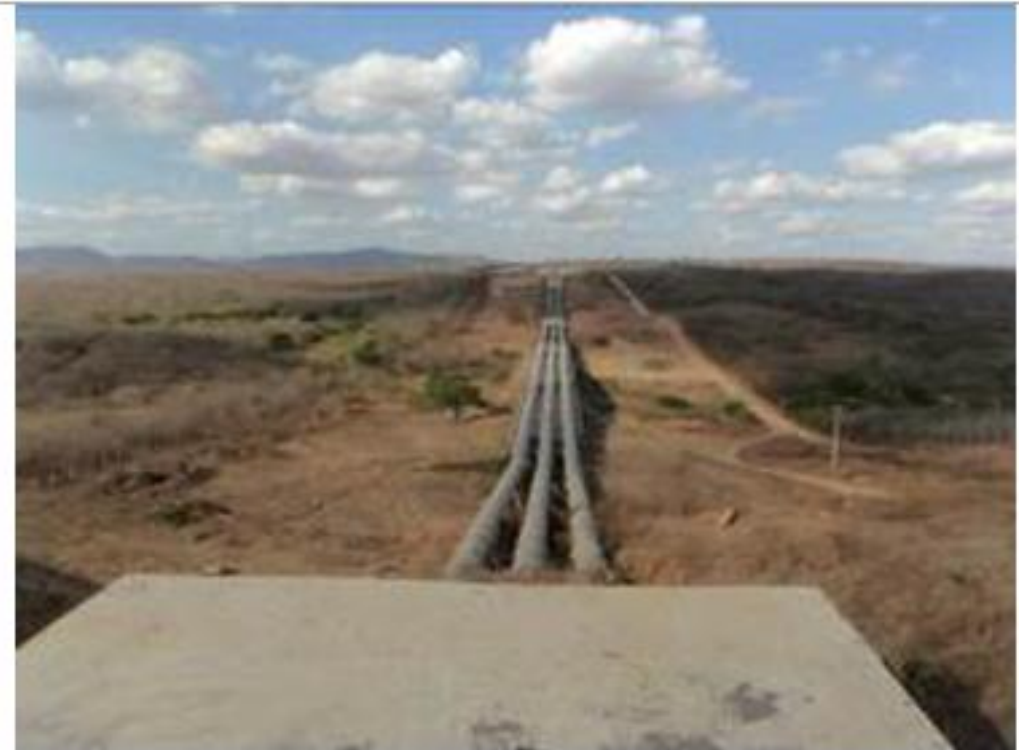
Sifão Ingá – Vista Superior em conclusão dos trabalhos  
(Estacas – E-642 a E-668) (Ex.2016)

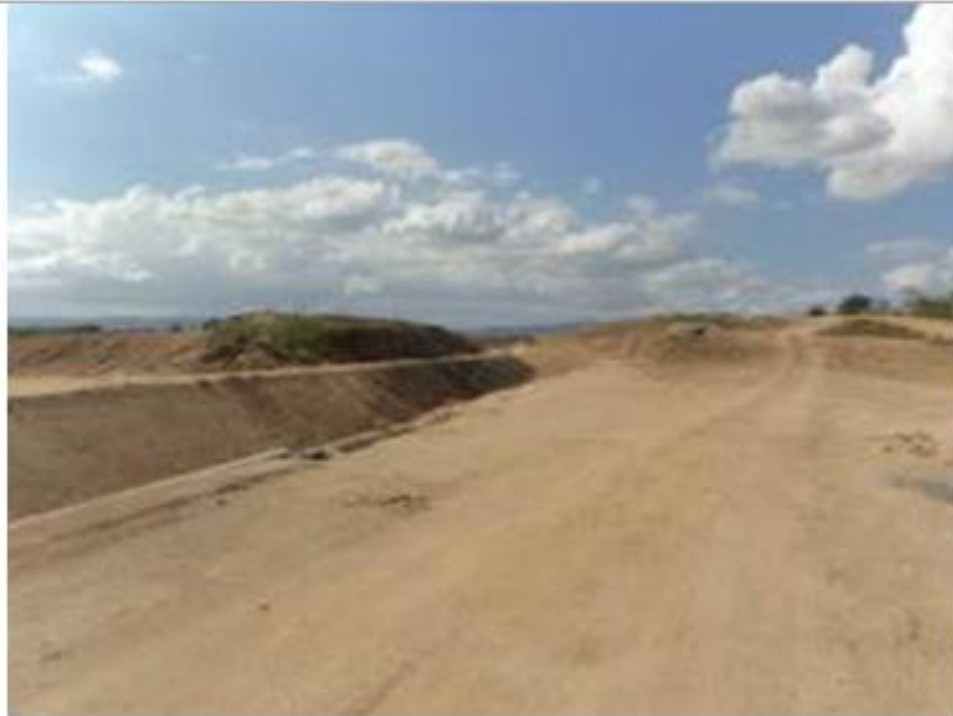
**- após quatro anos de execução da Obra, ainda há 2,08 Km de trecho em escavação, Estacas (E747 a E849), impedindo a efetividade deste trecho da Obra, (água do Açude Acauã, seria possível em apenas 15,00 Km iniciais do canal);**

Escavação da Seção do Canal  
(Estacas E-681 a E-883: **4Km**) (Ex.2014)

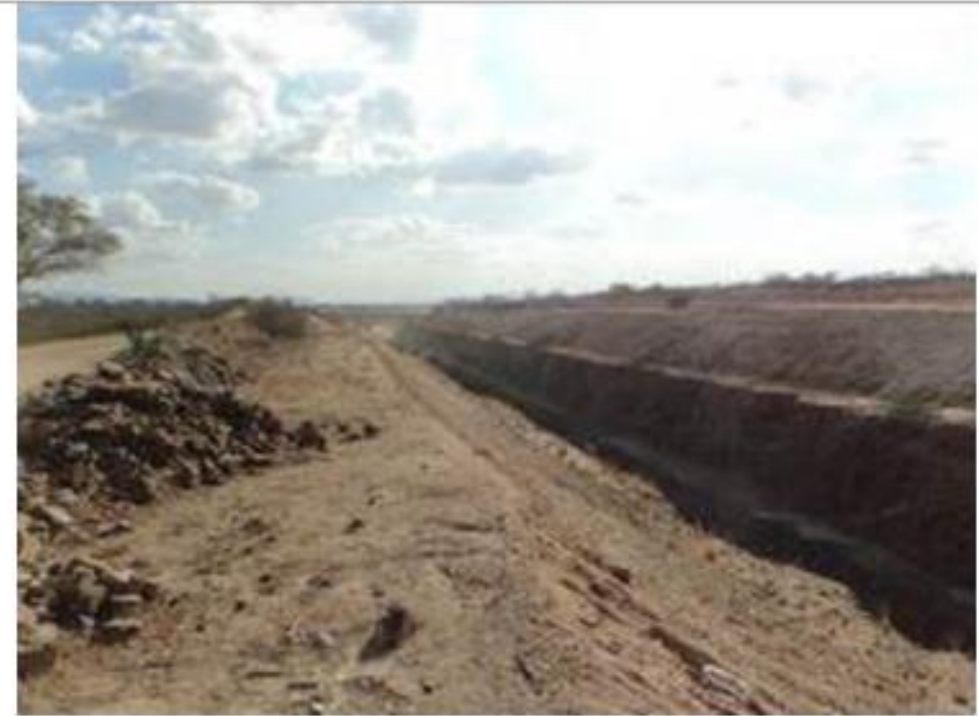
Escavação da Seção do Canal  
(Estacas – E-746 a 849: **2Km**) (Ex.2016)

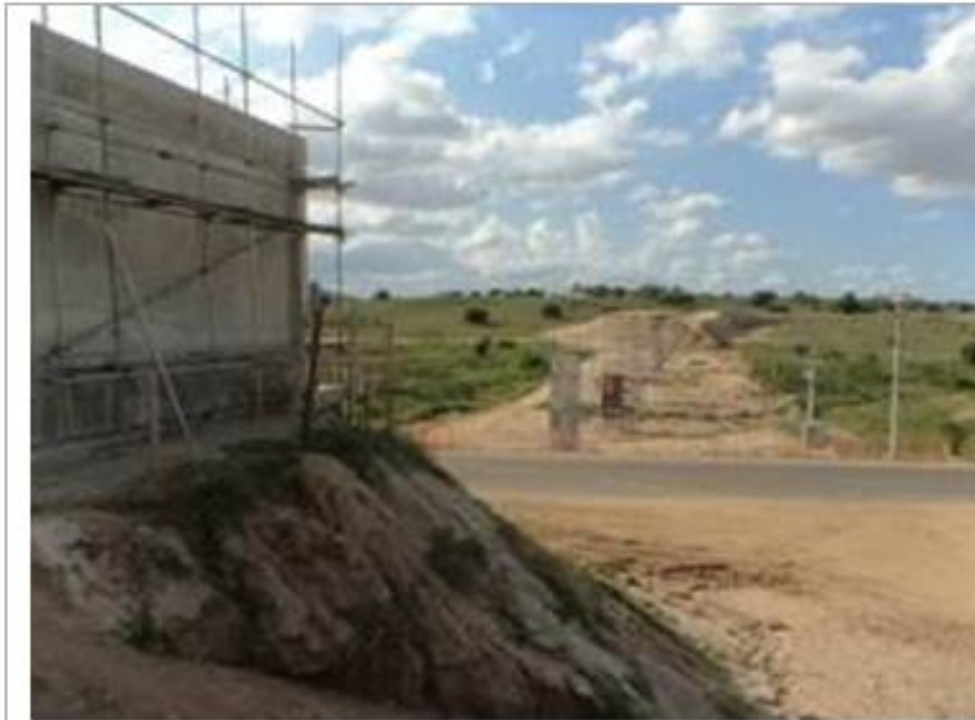
Aqueduto Mogeiro – Em construção - Vista Longitudinal –  
com detalhe da Rodovia – PB-66 (transversal ao canal)  
Estaca – E-1023 a E-1037 (Ex.2014)

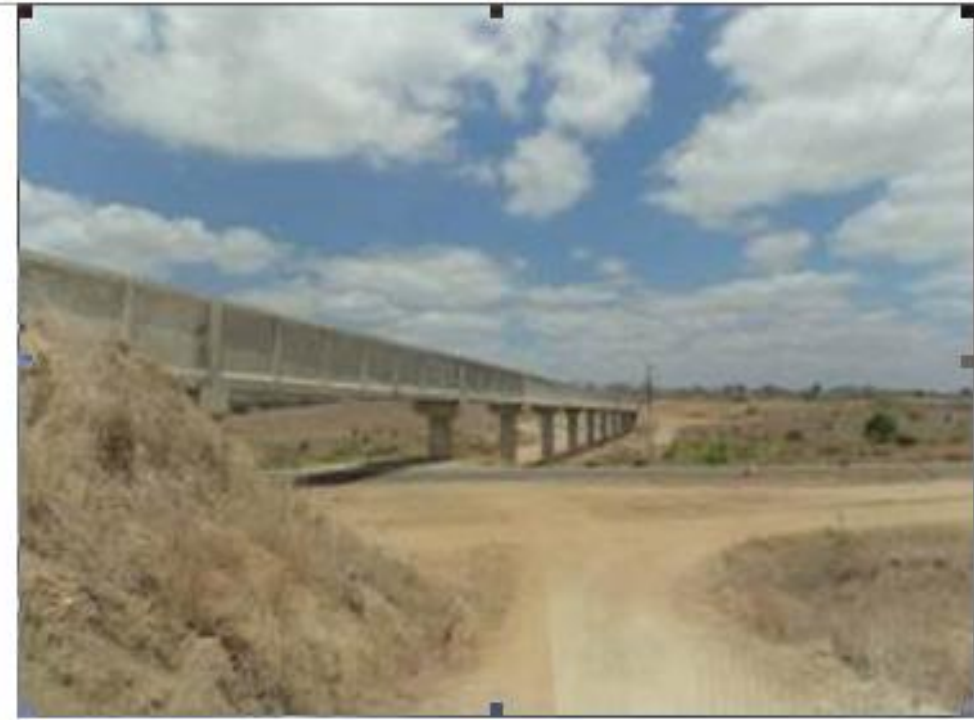
Aqueduto Mogeiro – Em Conclusão - Vista Longitudinal –  
com detalhe da Rodovia – PB-66 (transversal ao canal)  
Estaca – E-1023 a E-1037 (Ex.2016)

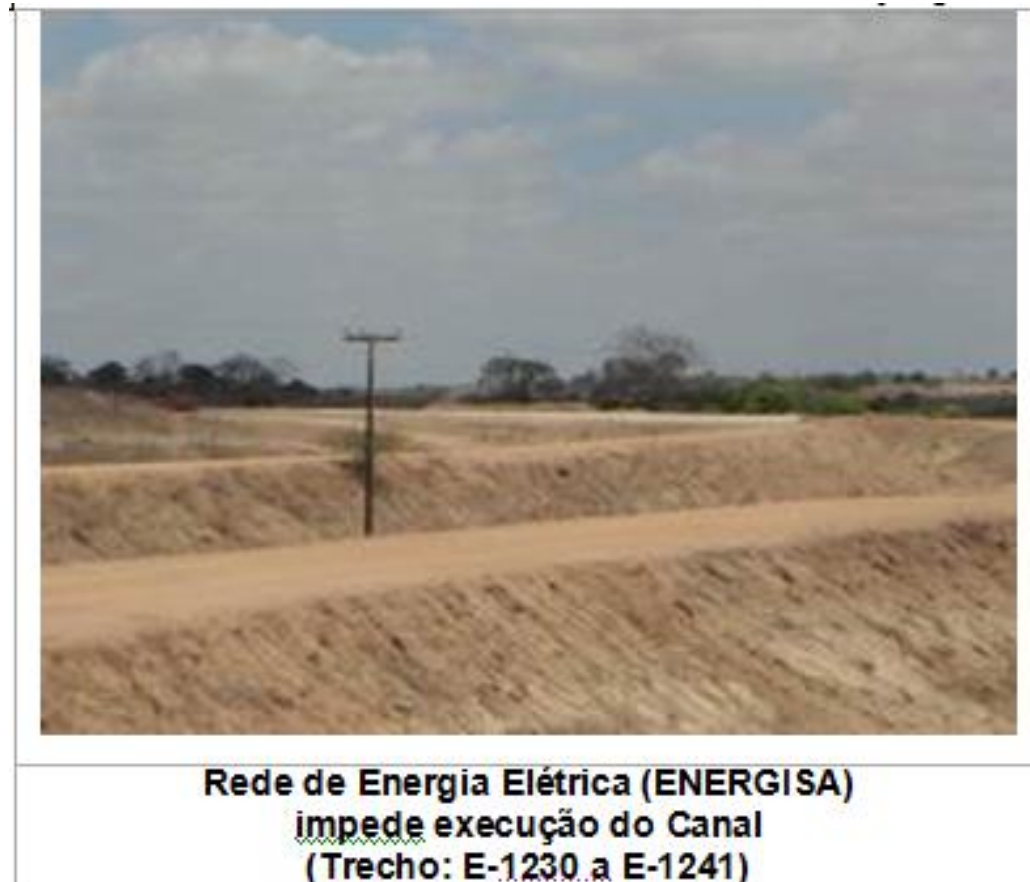
- ainda há trechos parcelados em escavação, extensão de aproximadamente 2,00 Km, após quatro anos de execução da Obra.**
- verifica-se que, há problemas de interferência com a Rede de Energia Elétrica (ENERGISA), que impede a execução do canal (Estacas E1230 a E1241), Km 24.**

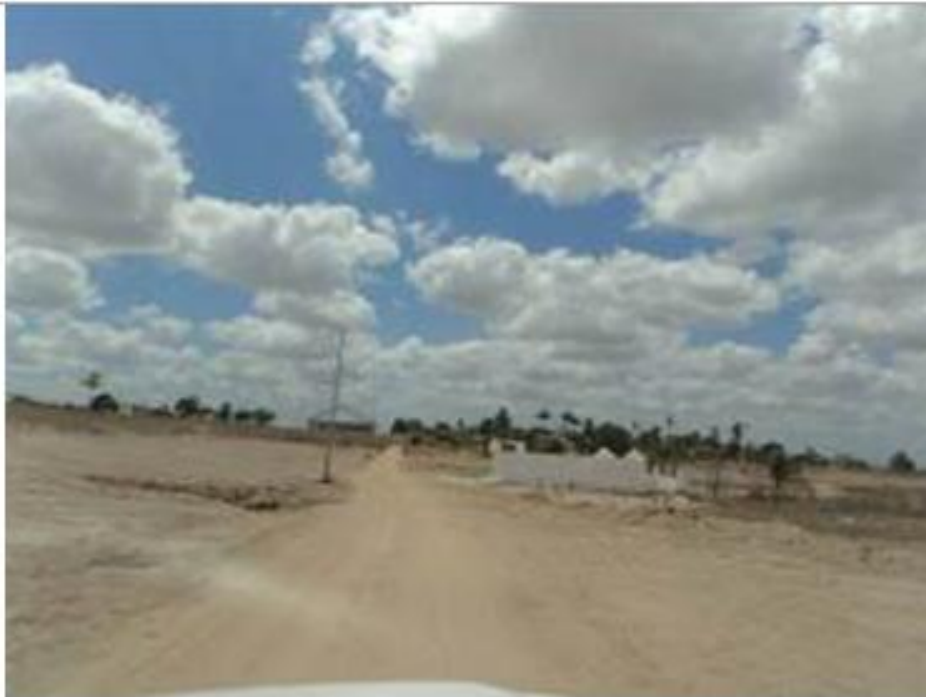
- após quatro anos de Obra, para realizar pouco mais de 8,00 Km de extensão de canal, há uma permanente retaliação de serviços, não existindo continuidade na execução da Obra;**
- nesta etapa há, ainda, áreas que não foram desapropriadas, que, também, paralisam os serviços da Obra (Km 36);**

**Obra Paralisada - Rede Energia Elétrica (ENERGISA) e a  
Não Realização de Desapropriações  
impedem execução do Canal  
(Trecho Obra Paralisada: E-1800 a E-1882)**

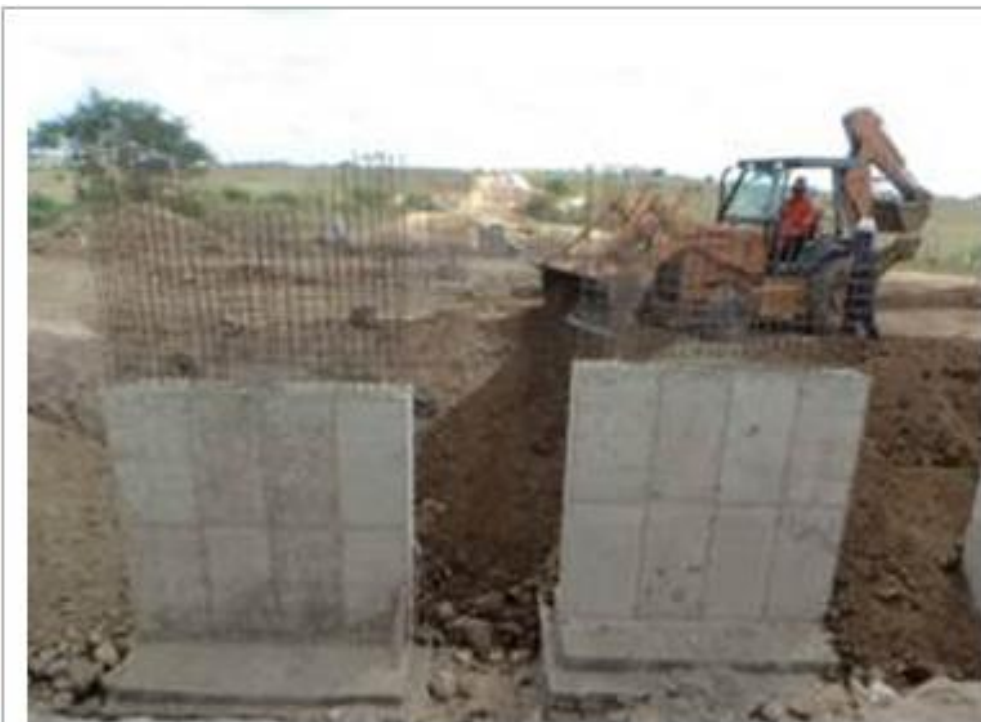
Sifão Curimataú – Execução dos Suportes em Concreto Armado para apoio das Tubulações Metálicas – Estacas – (E-2079 a E-2118) (Ex. 2014)

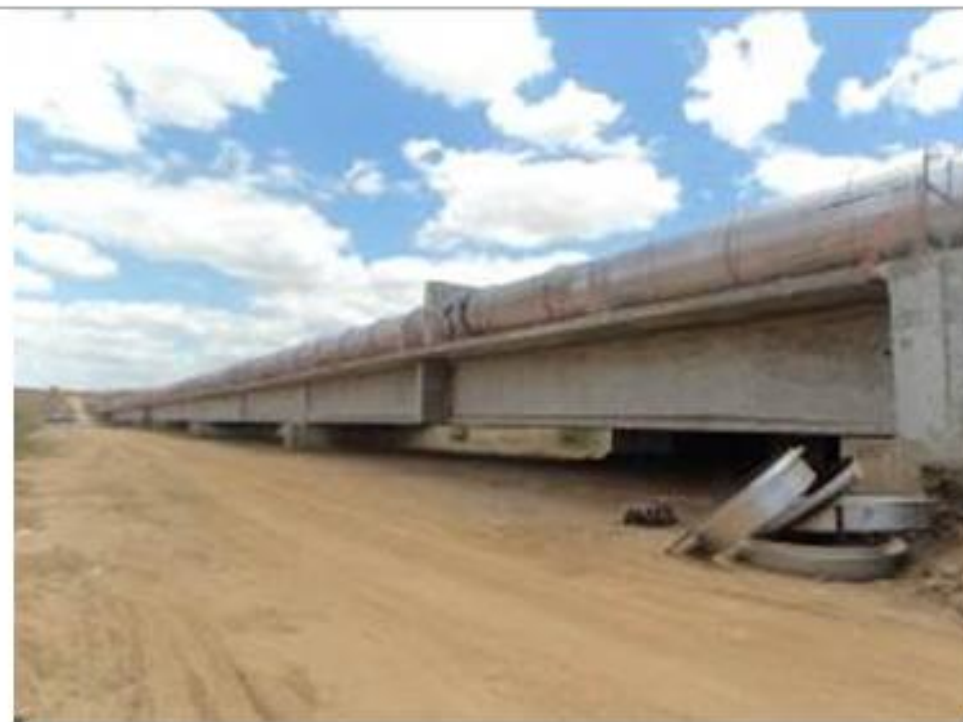
Sifão Curimataú – Tubulação Metálica - (três linhas de Tubulação) – sobre Ponte do Rio Curimataú (Estacas E-2075 a E-2093) (Ex. 2016)

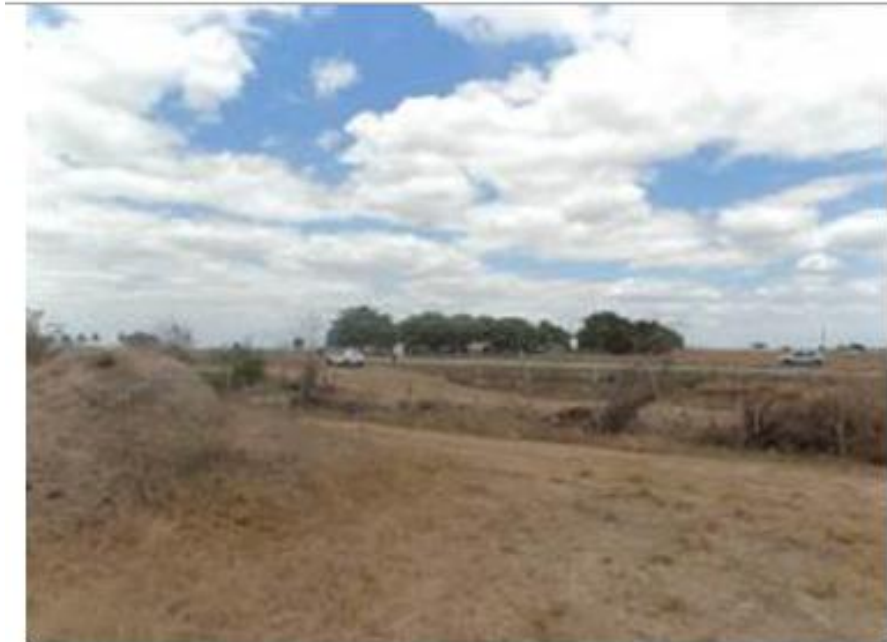
- nestes 3,00Km foram executadas apenas as Cercas da Faixa Domínio do Canal, nenhum trecho do canal foi realizado durante os mais de três anos de Obra.**
- Na Estaca (E-2277) é a Passagem sob a Rodovia-BR-230, até o momento não foi executada, tampouco foi apresentado o Projeto para sua execução.**

Local da Passagem Rodovia-BR-230 – Estaca: E-2277  
**Apenas execução das Cercas da Faixa Domínio Canal**

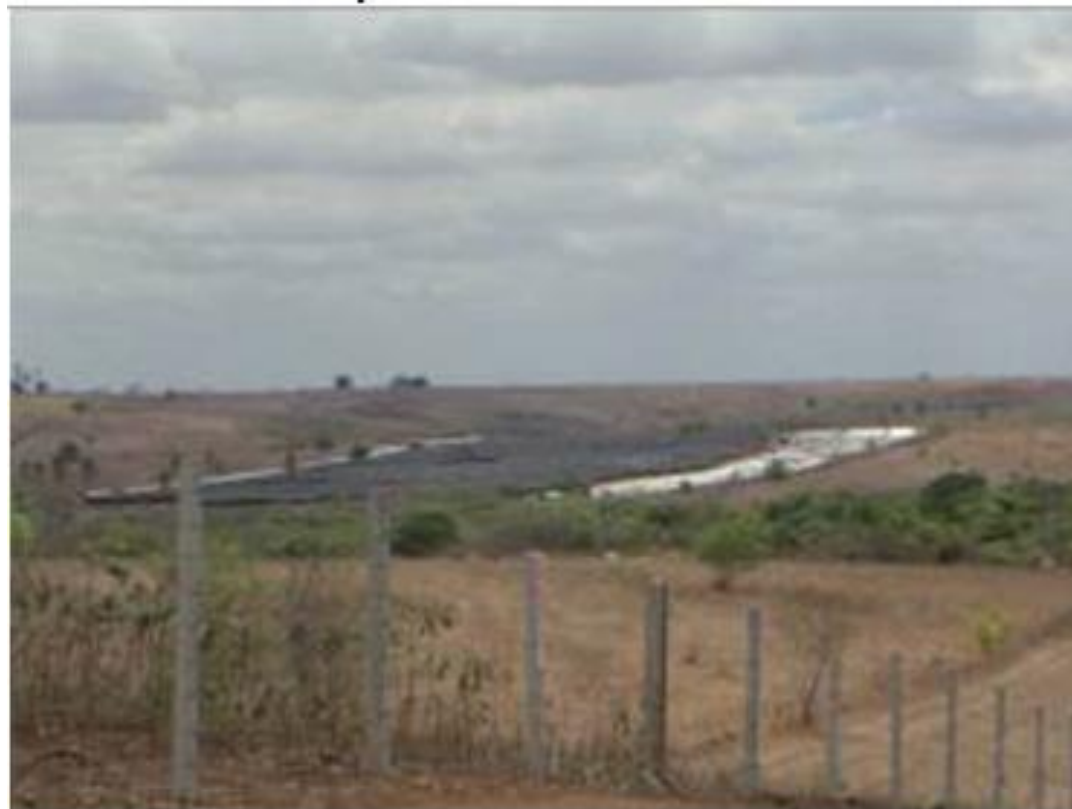
- Da Passagem sob a Rodovia-BR-230 (E-2277) até o final do Sifão Gurinhém (E2562), extensão de 5,70Km, como na etapa anterior, foram executados apenas os serviços das Cercas da Faixa de Domínio do Canal;**
- Porém, nesta etapa, na Estaca (E2523), há o Estoque de Tubulações do Sifão Gurinhém.**
- para o canal chegar ao Sifão Gurinhem (E2562), a uma distância próxima de 6,00Km da Passagem sob a Rodovia-BR-230 (E2277), que até o momento não foi executada, tampouco foi apresentado o Projeto para sua realização.**
- decorridos mais de três anos e até o momento está sendo executado, apenas, 1,72Km do canal, trecho inicial do Lote 02, ou seja menos de 5,00% da Obra**

Trecho: Passagem Rodovia-BR-230 a Sifão Gurinhém  
Estacas E-2277 a E-2562  
**Estoque de Tubulações do Sifão Gurinhém**  
**Apenas execução das Cercas da Faixa Domínio Canal**  
**(Km 51)**

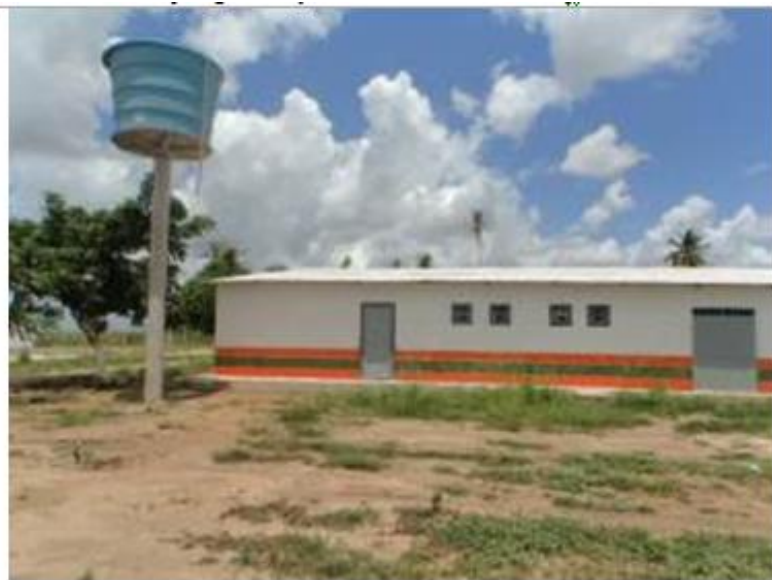
- Na inspeção de novembro/2016, mais de dois anos e meio depois da primeira inspeção, a situação do Canteiro de Obras (Lote 2) em Mari-PB continuava a mesma, isto é, não estava sendo utilizado, porque, além de outras necessidades, não havia as instalações básicas (elétricas, hidráulicas, sanitárias, etc.);
- Neste período de execução da Obra, o único canteiro de obras utilizado é o do Lote 1.

Canteiro de Obras – Lote2 – Não estava sendo utilizado,  
Não havia Instalações (Elétricas, Hidráulicas, etc.)  
(Ex.2014)

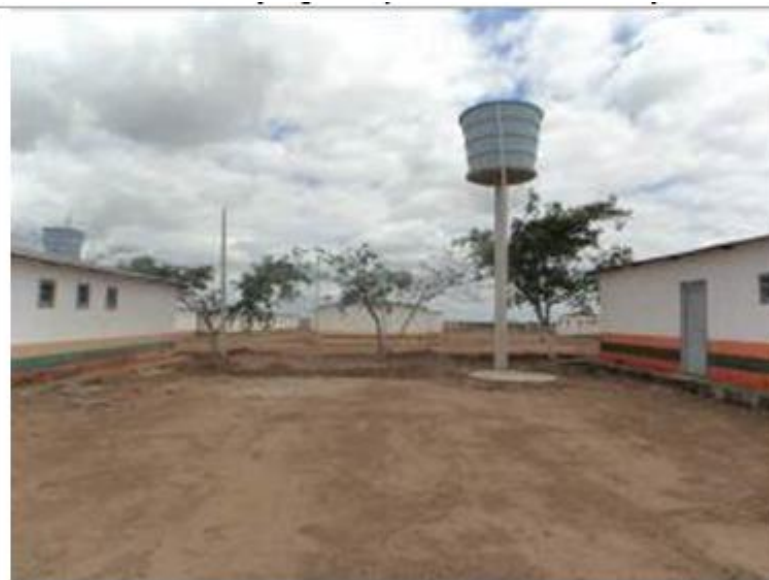
Canteiro de Obras – Lote2 – Não está sendo utilizado,  
Não há Instalações (Elétricas, Hidráulicas, etc.)  
(Ex.2016)
